## Ex 1 地震と土砂災害及び歴史的砂防コース（晴天）

### 1. 視察コースの概要

立山カルデラを中心に、常願寺川の地震等による土砂災害や砂防事業及び白岩砂防堰堤を代表とする歴史的な砂防施設について視察します。

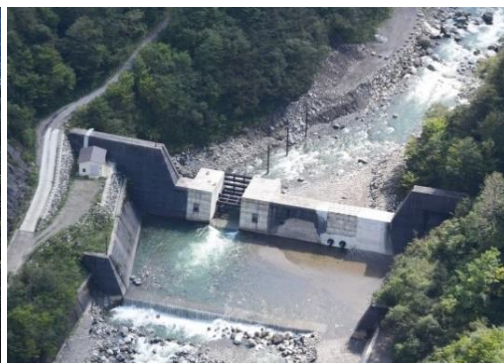
妙寿砂防堰堤（シャッター付砂防堰堤）
